# 中南滨江铭悦小区 水土保持监测总结报告

建设单位：泉州钧辰房地产开发有限公司

编制单位：泉州市源顺水土保持技术咨询有限公司

2020 年 09 月

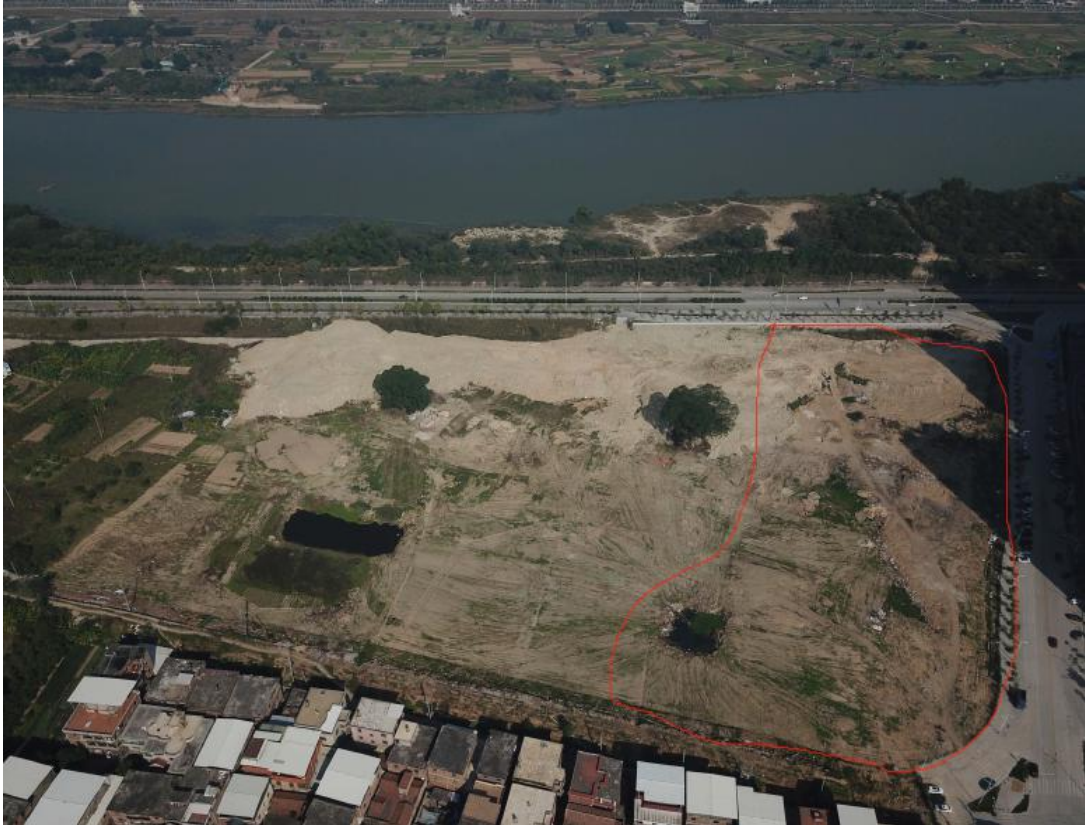
施工准备期现状

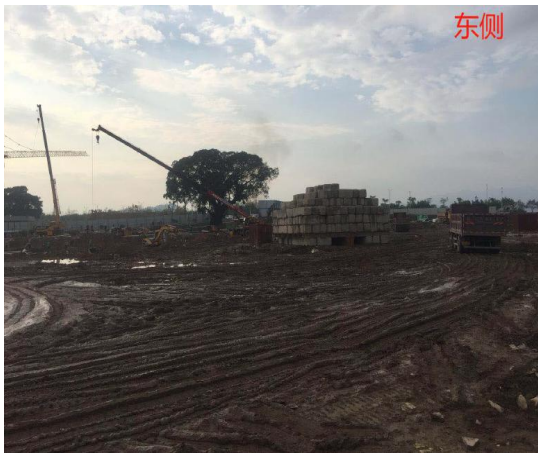
场地平整开挖

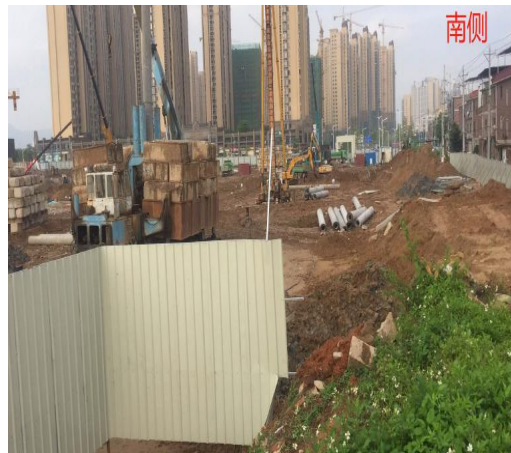
桩基础施工

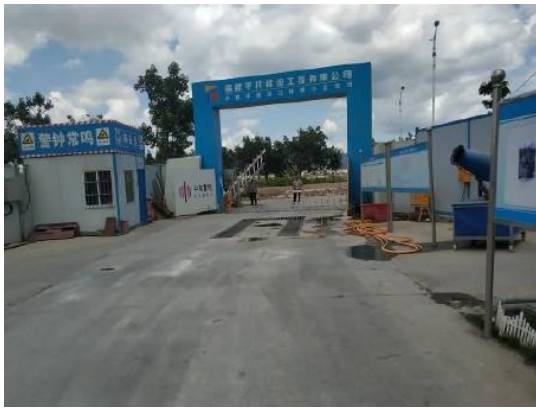
洗车池

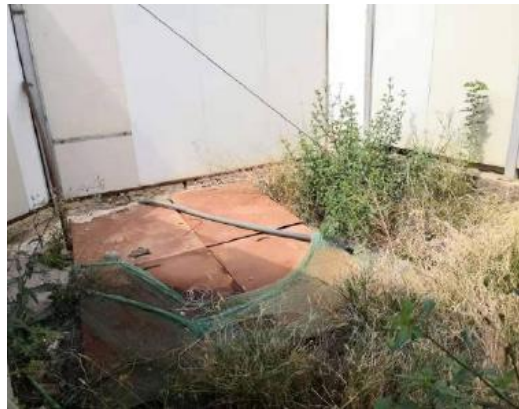
砖砌排水沟

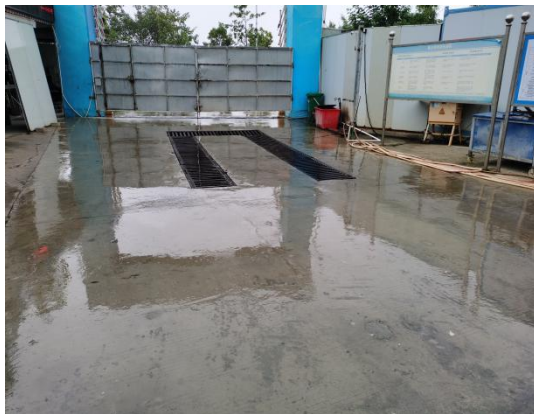
砖砌沉砂池

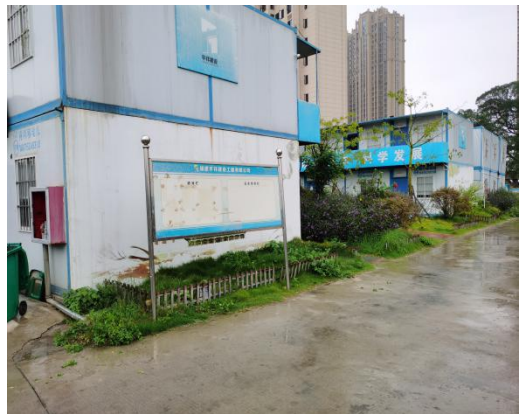
施工场地情况

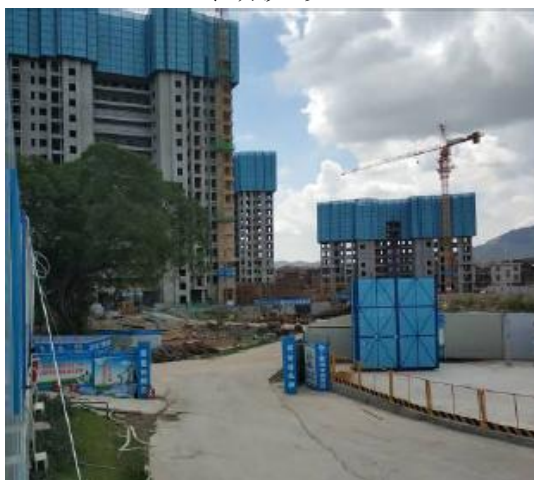
主体施工照片

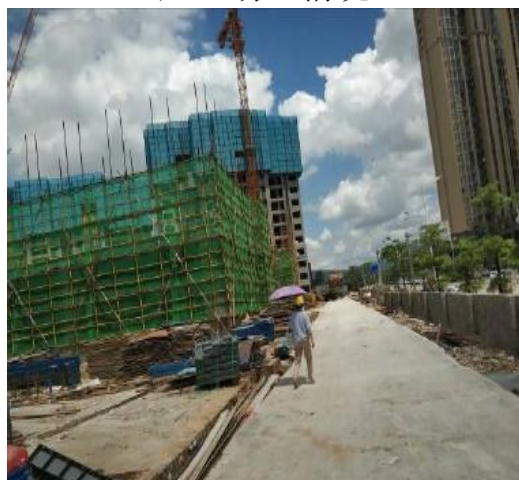
主体施工照片

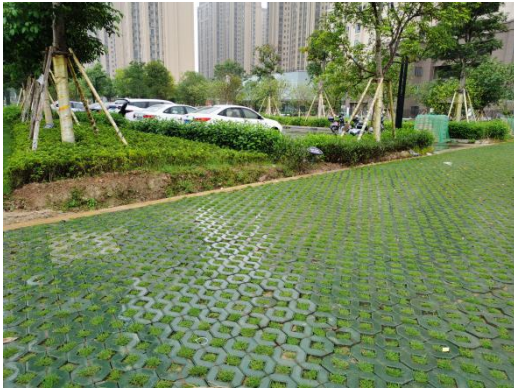
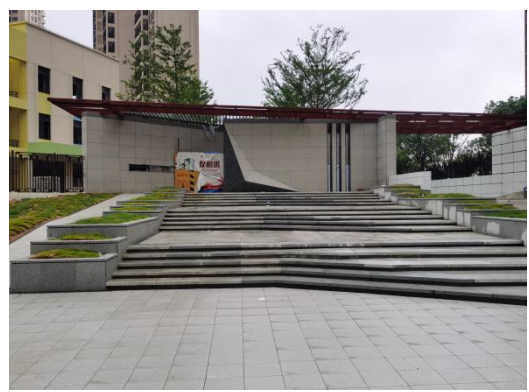
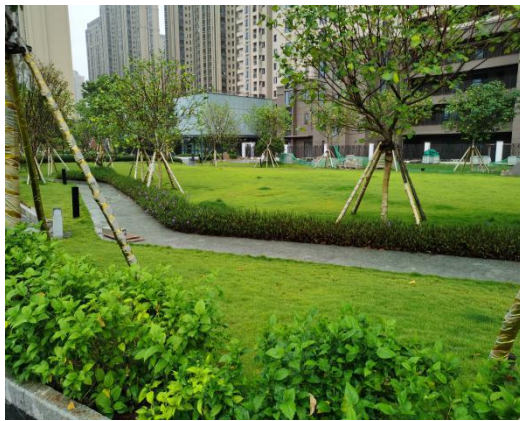
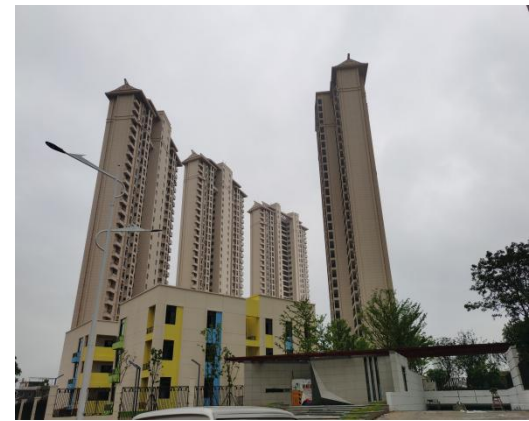
项目完工后现场照片
