# 泉州海景国际花园荣域 水土保持监测总结报告

建设单位：泉州市碧桂园海景房地产开发有限公司

编制单位：泉州市源顺水土保持技术咨询有限公司

2020 年 9 月

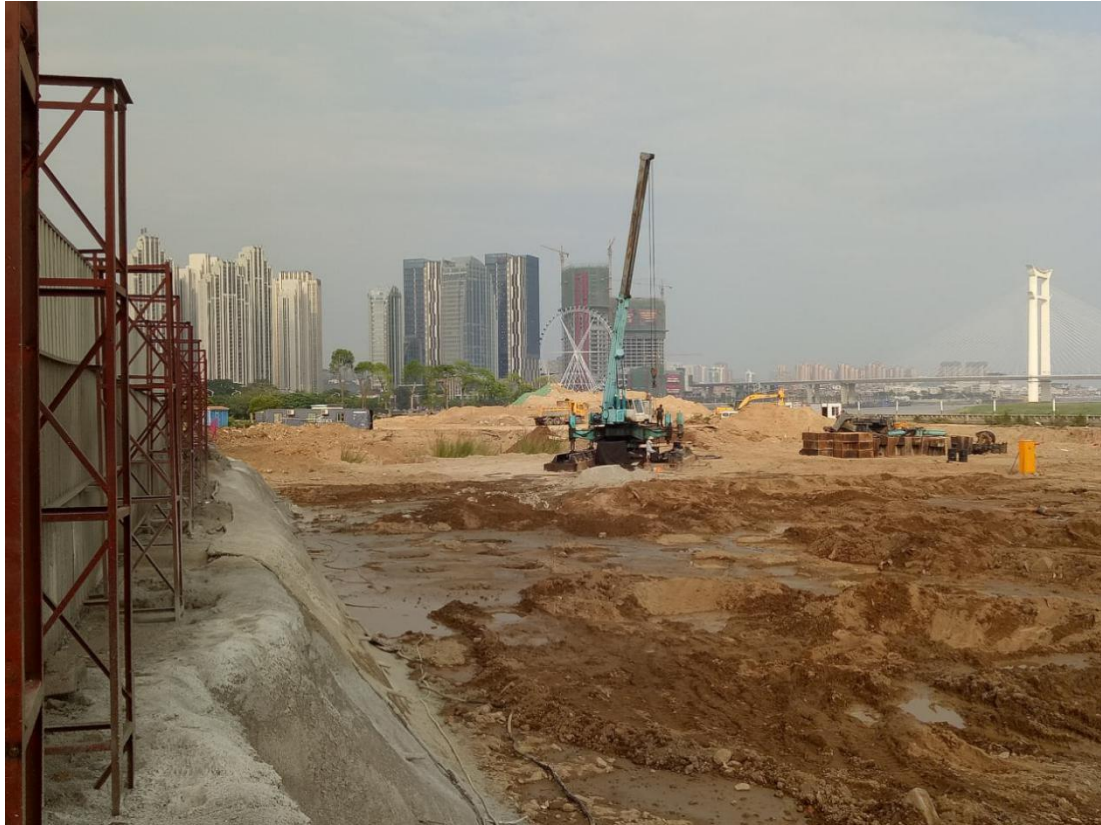
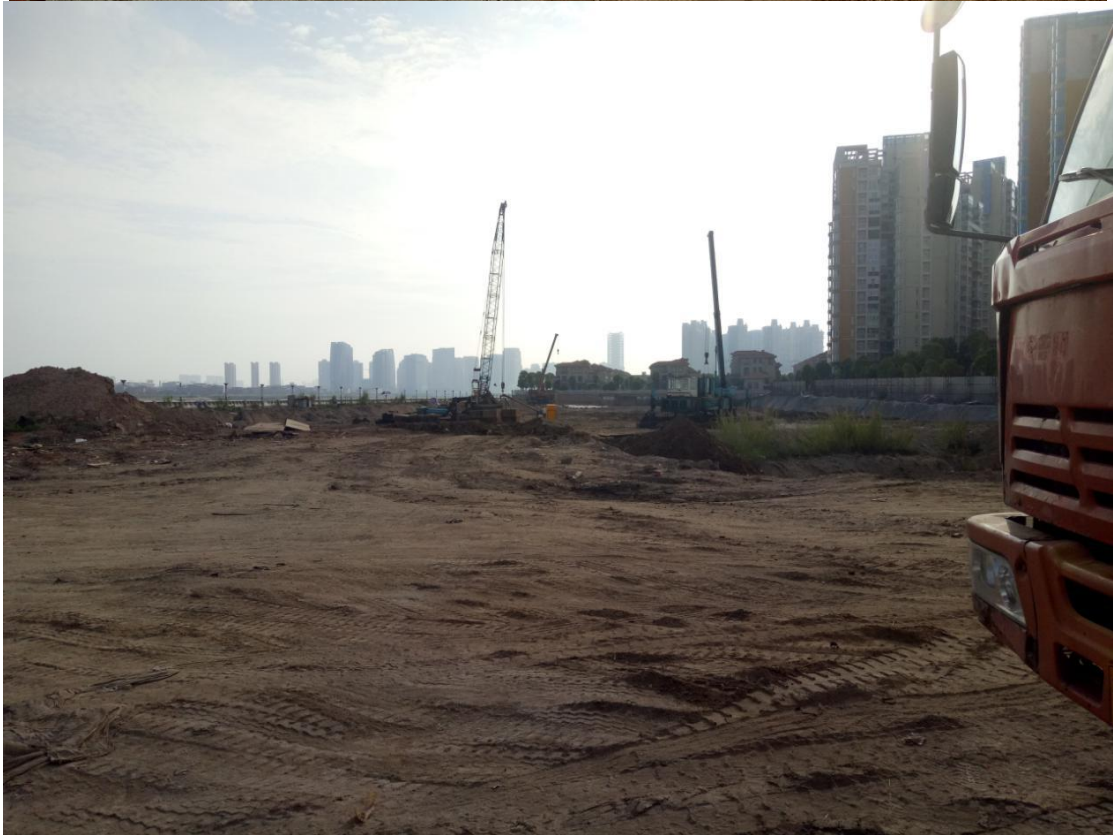
项目场地平整（1）

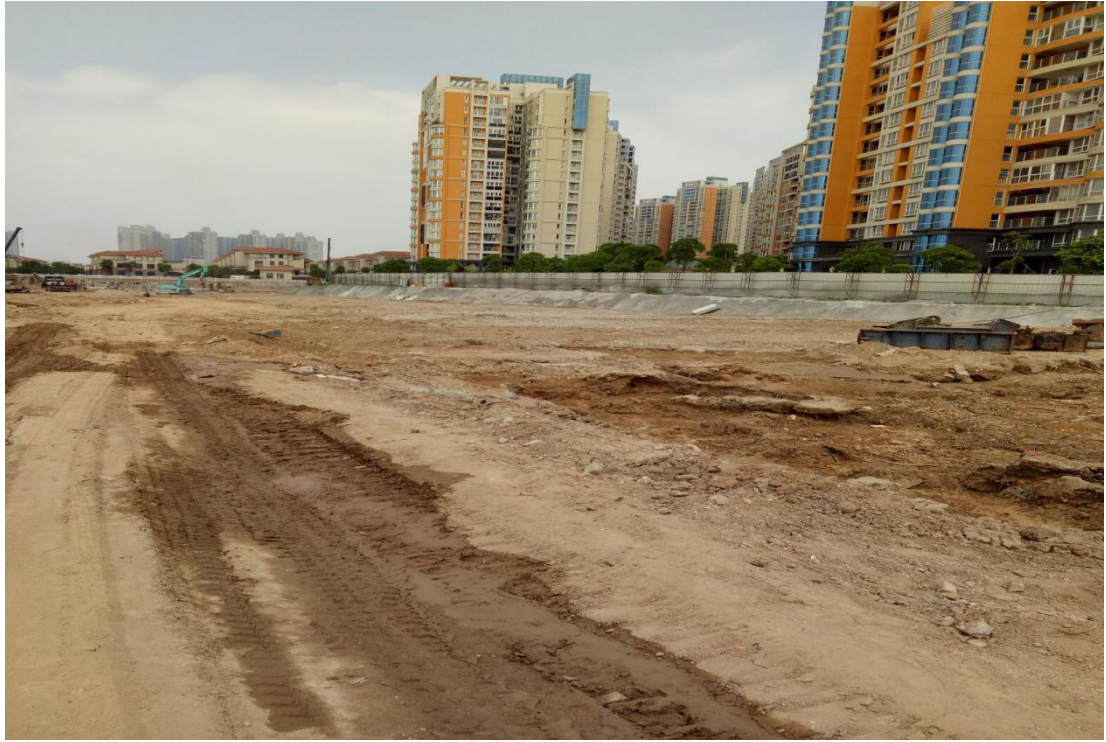
项目场地平整（2）

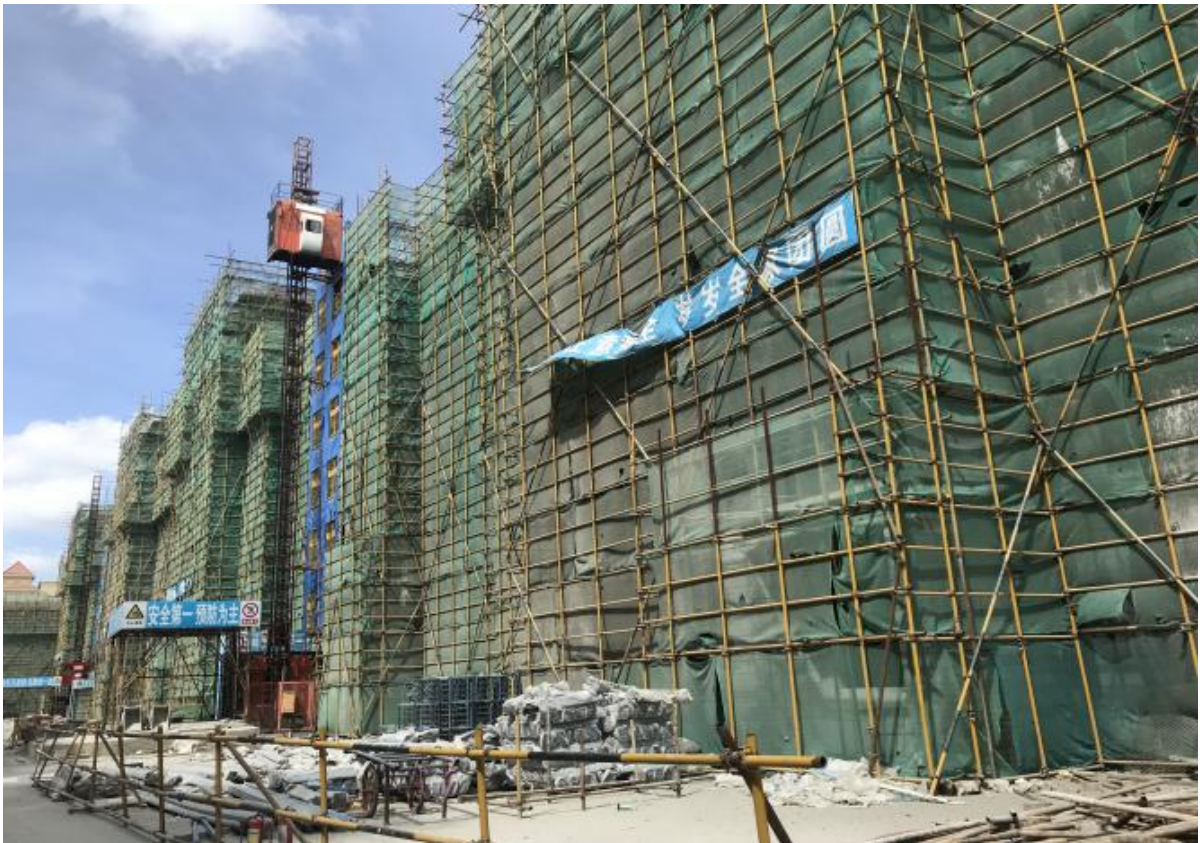
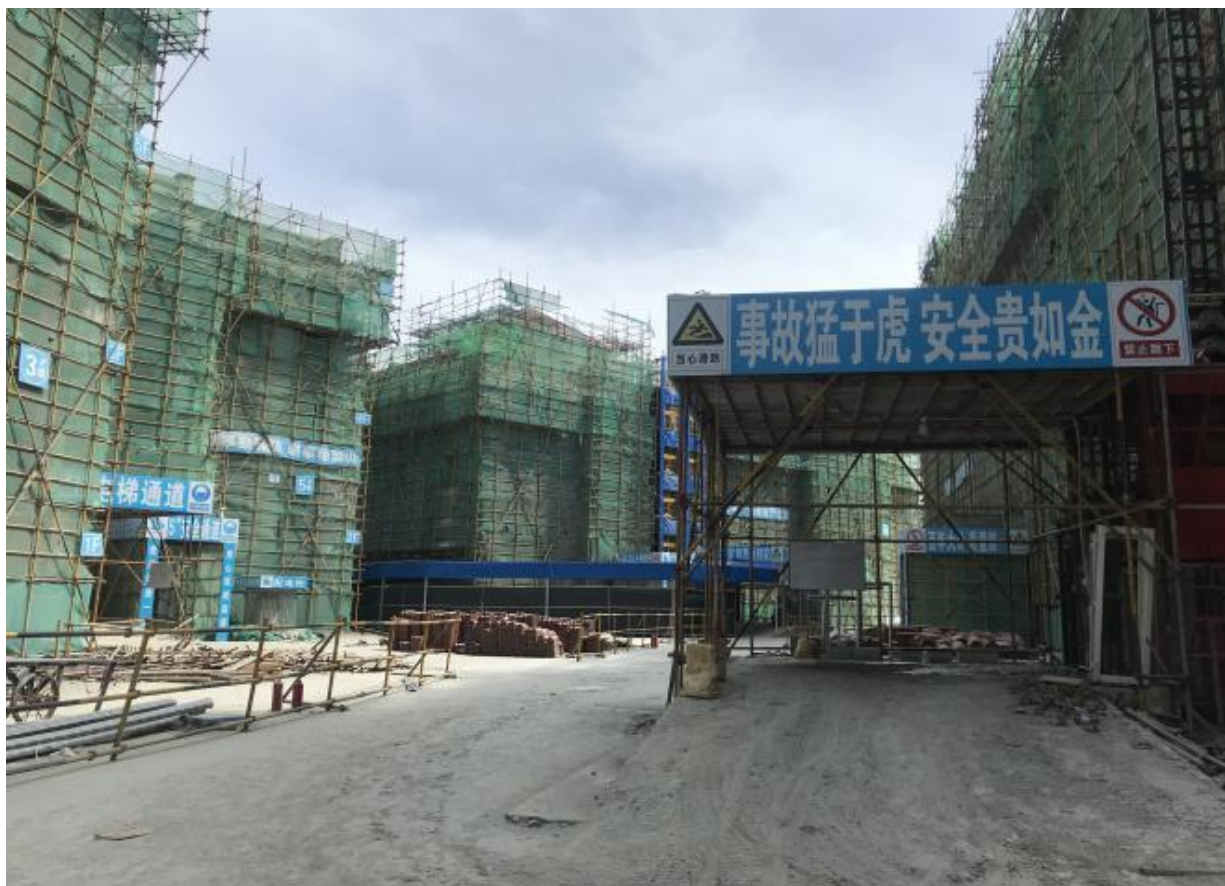
主体工程

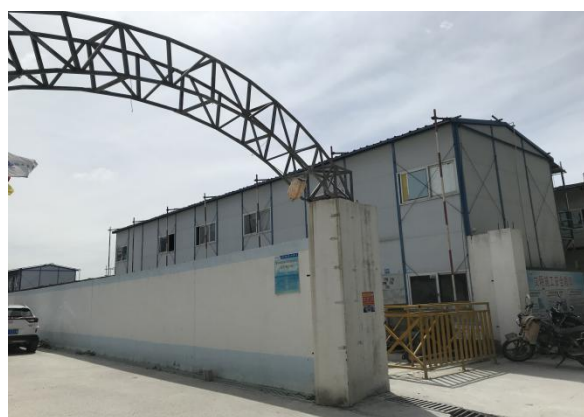
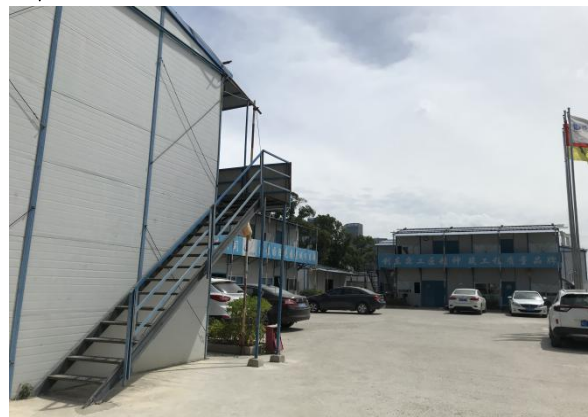
施工场地

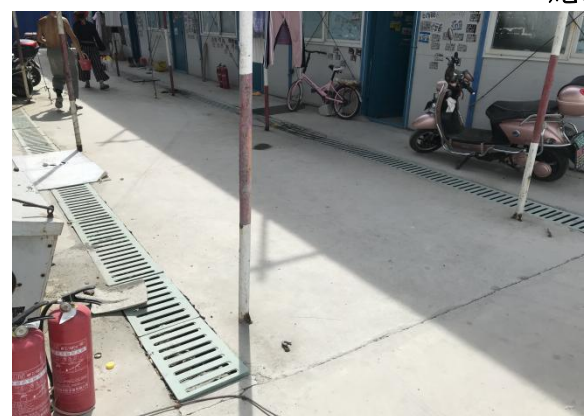
施工场地排水沟

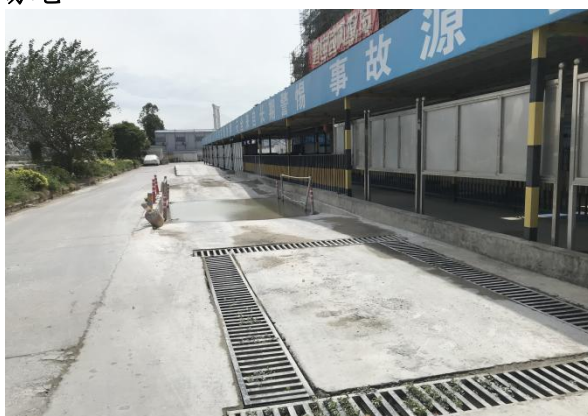
洗车池与洗车台

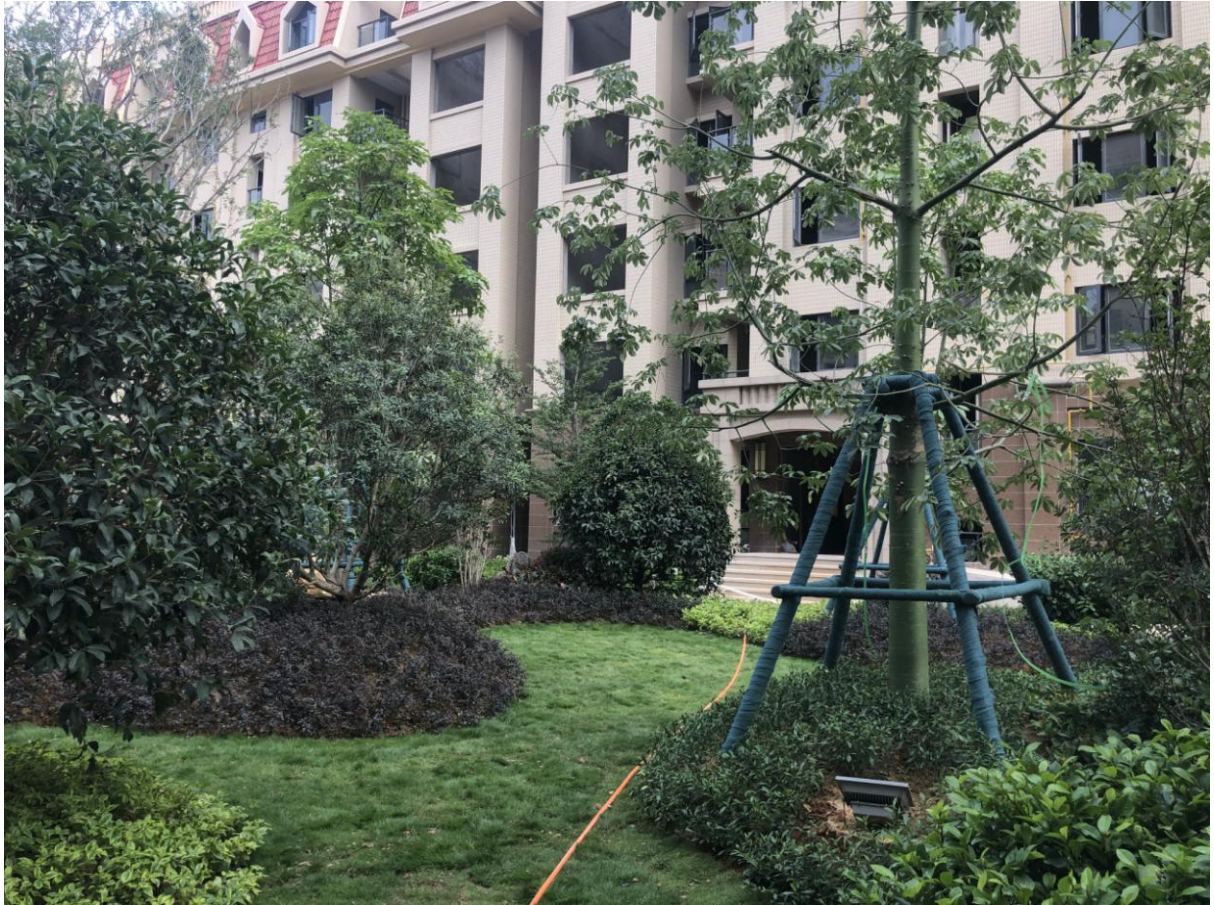
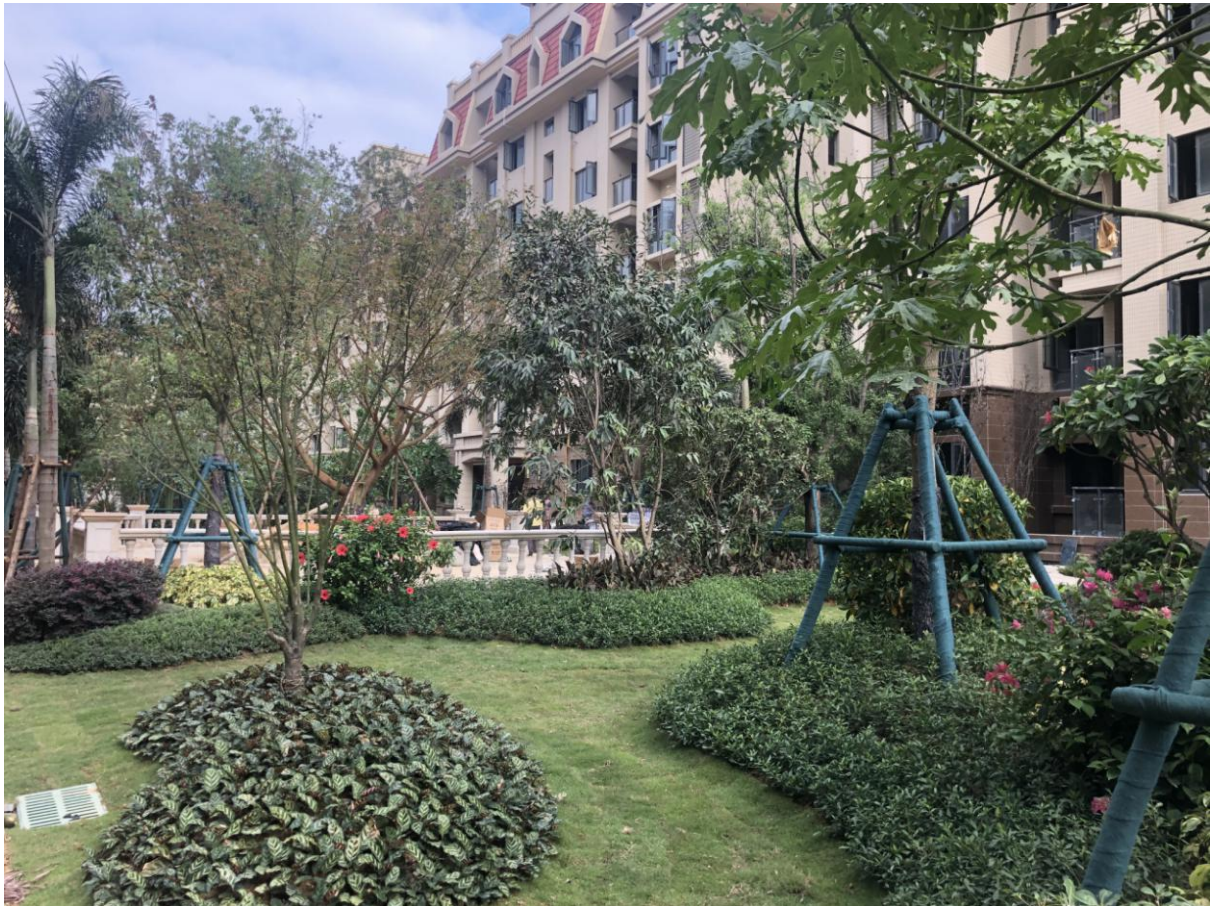
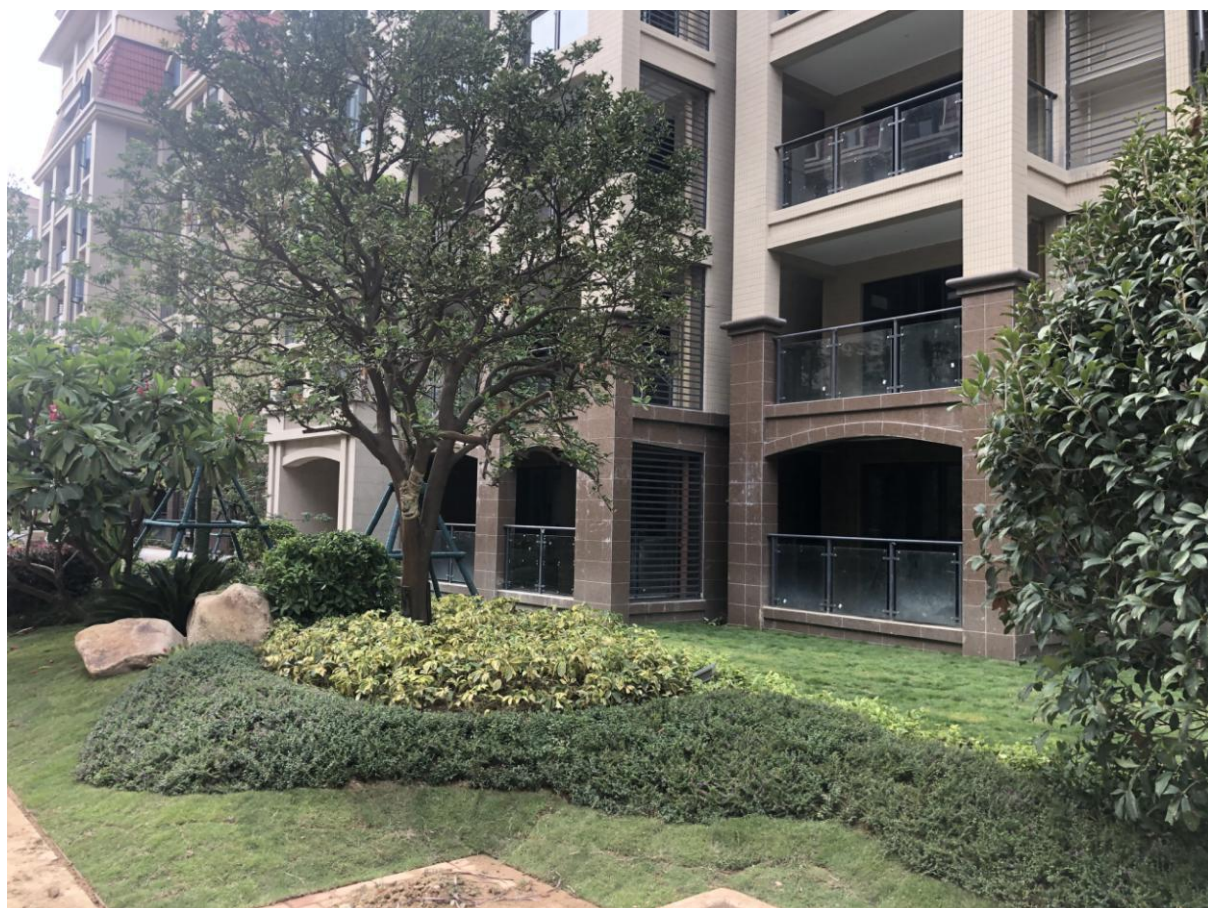
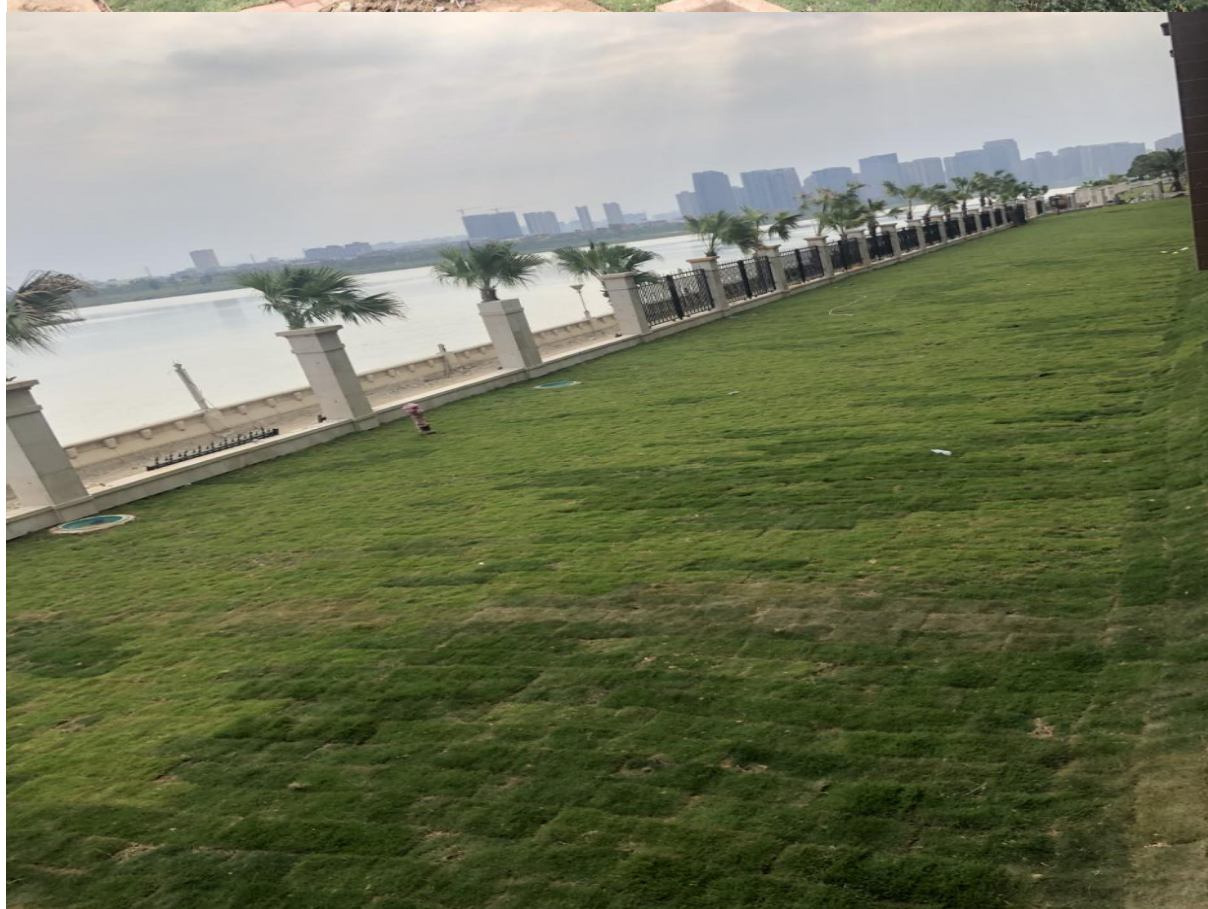
小区绿化
