南安大道北延伸段工程（一期）

# 水土保持设施验收报告

建设单位：南安市住房建设有限责任公司

编制单位：泉州市源顺水土保持技术咨询有限公司

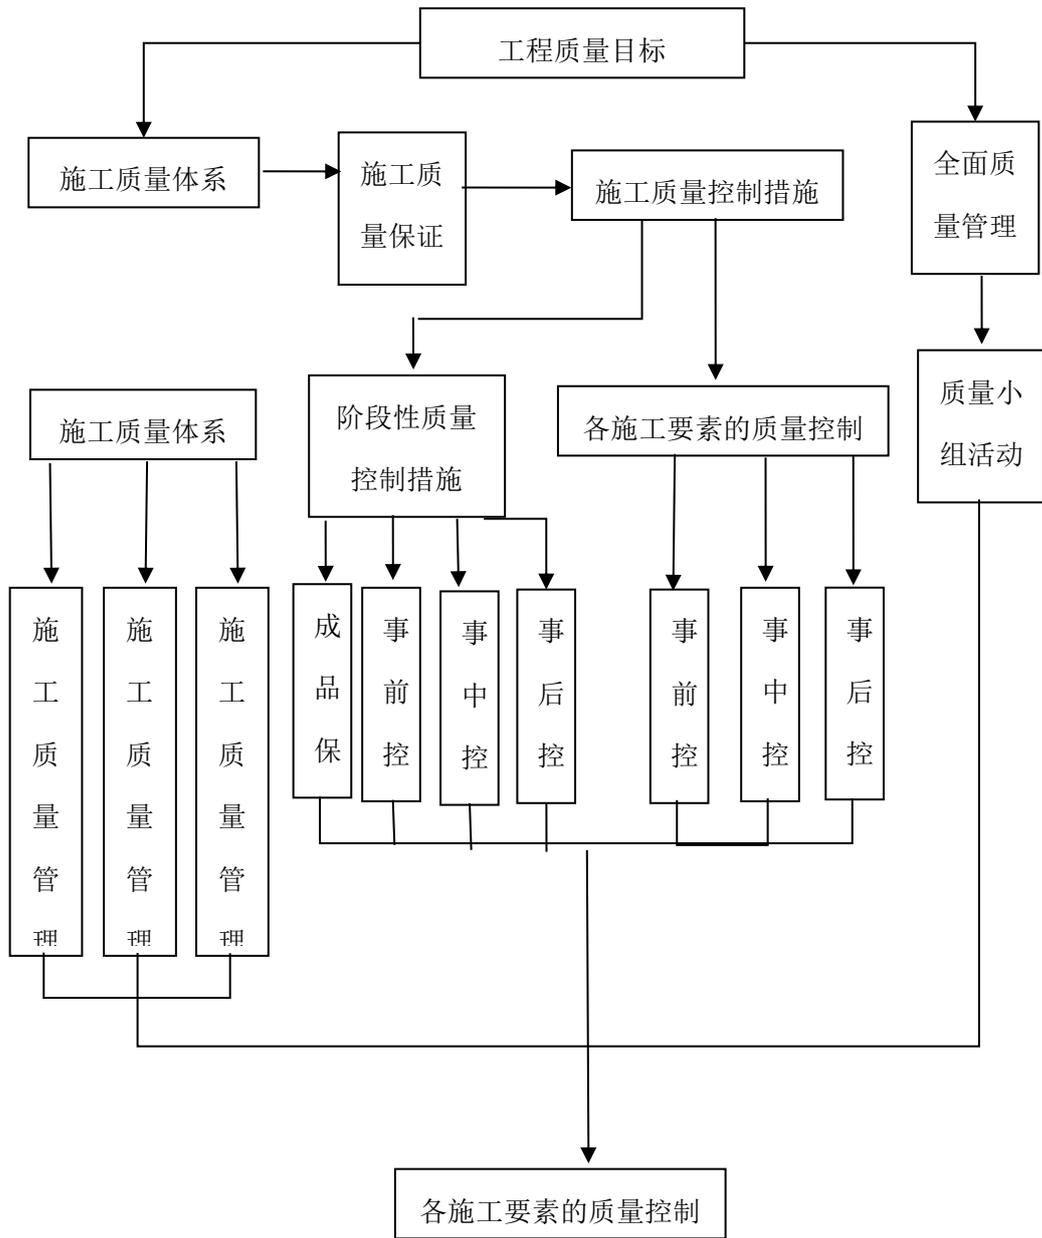
图 4-1 工程质量控制流程

工程质量控制流程见图 4-1。

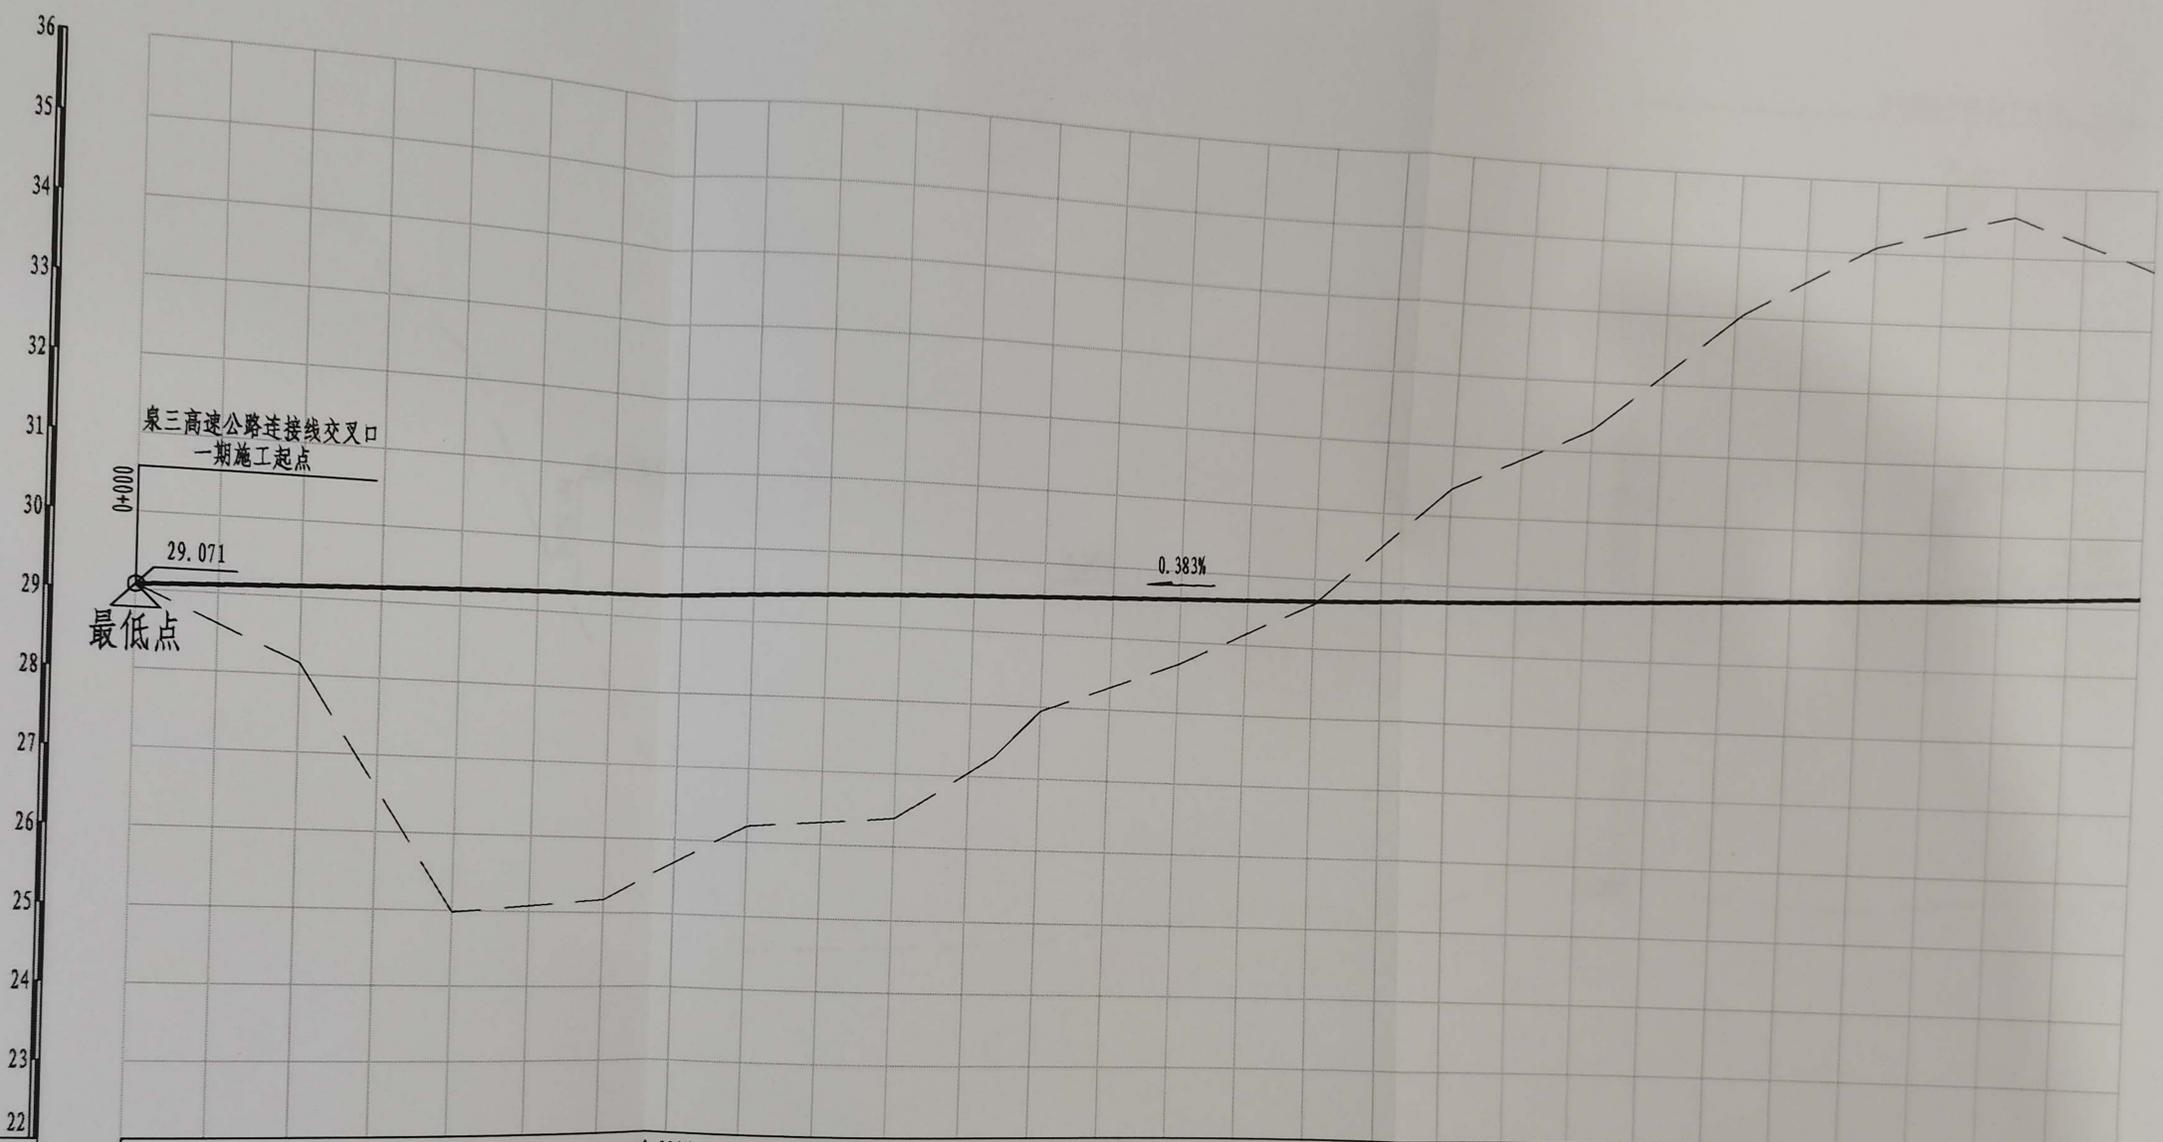
附图02(1) 道路平纵面缩图

0.383%														280 (532.42)	
0	0.995	4.255	4.132	3.151	3.062	2.226	1.589	0.919	0.04	-1.631	-2.471	-4.133	-5.085	-5.514	-4.702	
29.071	29.148	29.224	29.301	29.377	29.454	29.506	29.531	29.607	29.684	29.76	29.837	29.918	29.99	30.067	30.143	
29.071	28.153	24.969	25.169	26.226	26.392	27.28	27.942	28.688	29.644	31.391	32.308	34.051	35.075	35.581	34.845	
0+000	0+020	0+040	0+060	0+080	0+100	0+113.537	0+120	0+140	0+160	0+180	0+200	0+221.195	0+240	0+260	0+280

设计坡度与距离
路中填挖高
设计高程
地面高程
桩号
交叉口(编号)
平曲线

$R=500$   $E=11.818$   $T=109.352$   $L_y=215.315$   
 $JD1 \alpha y=25^\circ$

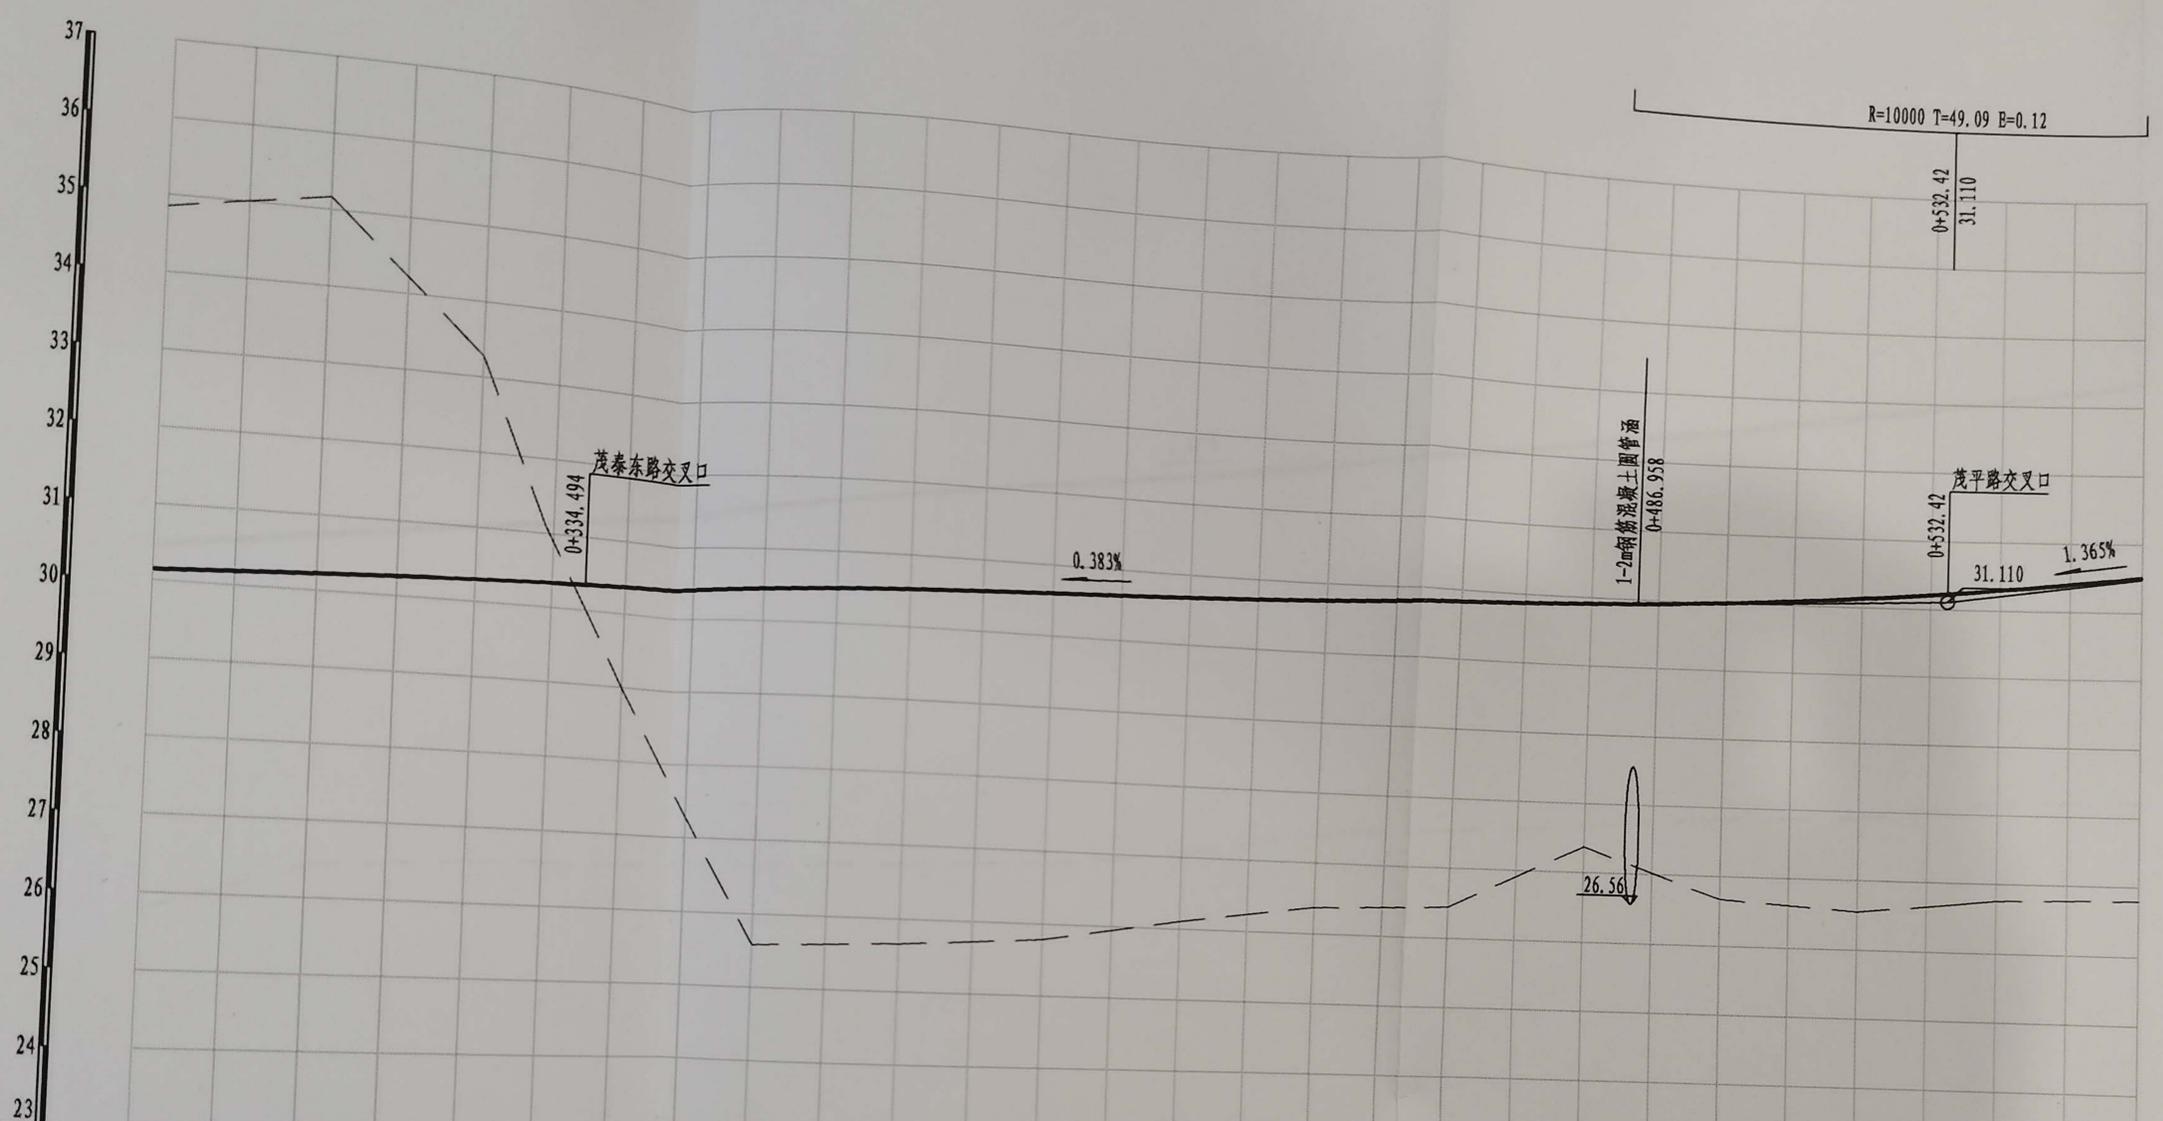
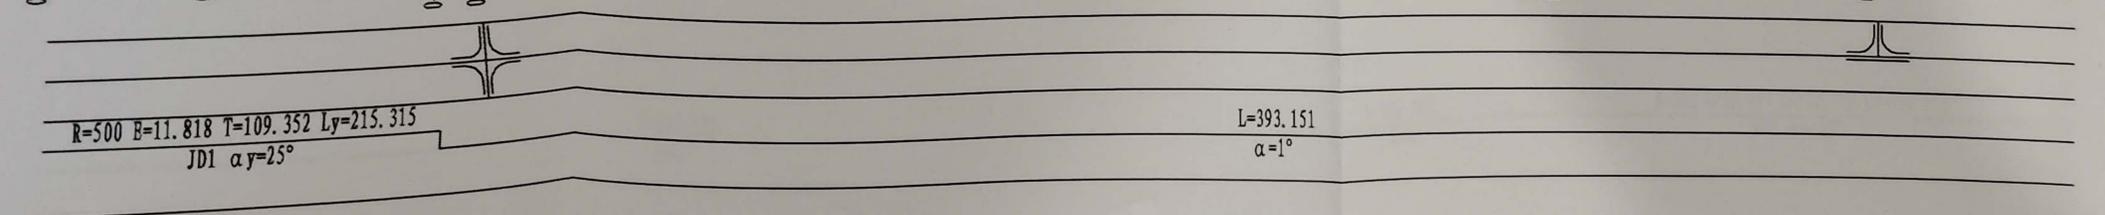
附图02(2) 道路平纵面缩图

设计坡度与距离
路中填挖高
设计高程
地面高程
桩号
交叉口(编号)
平曲线

0.383%															252.42 (532.42)		1.365%		
	-4.702	-4.936	-2.973	-0.779	0.316	1.385	4.873	4.876	4.825	4.583	4.39	4.391	3.532	3.806	4.33	4.579	4.558	4.544	4.705	
	30.143	30.22	30.296	30.33	30.352	30.373	30.45	30.526	30.603	30.679	30.756	30.833	30.909	30.937	31	31.13	31.23	31.3	31.51	
	34.845	35.156	33.269	31.109	30.036	28.988	25.577	25.65	25.778	26.096	26.366	26.442	27.377	27.131	26.67	26.551	26.672	26.756	26.805	
	0+280	0+300	0+320	0+328.852	0+334.494	0+340	0+360	0+380	0+400	0+420	0+440	0+460	0+480	0+486.958	0+500	0+520	0+532.42	0+540	0+560

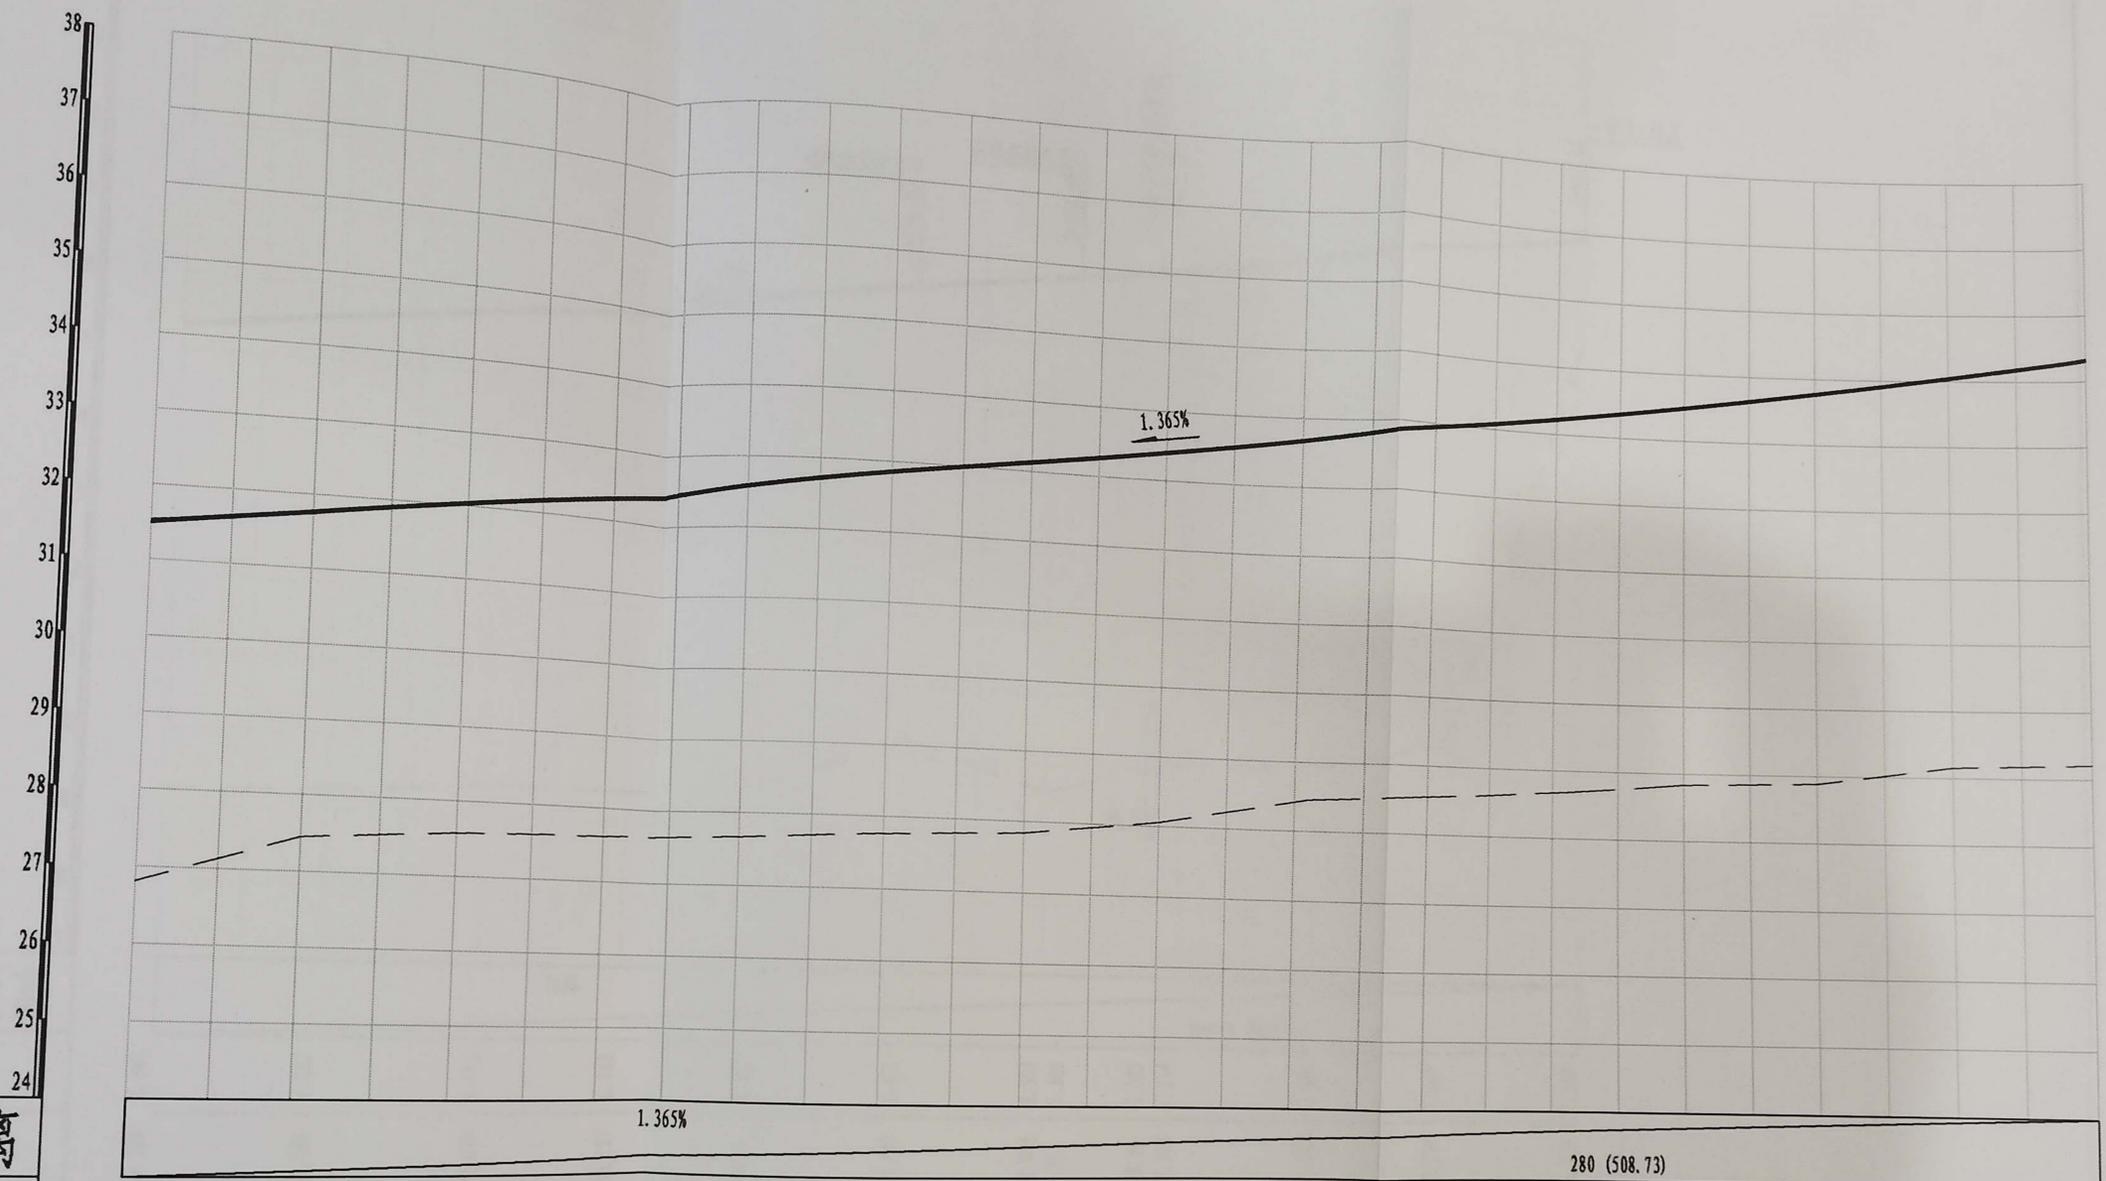
附图02(3) 道路平纵面缩图

设计坡度与距离
路中填挖高
设计高程
地面高程
桩号
交叉口(编号)
平曲线

4.705	4.316	4.461	4.687	4.909	5.087	5.281	5.333	5.234	5.392	5.553	5.65	5.87	5.868	6.094
31.51 (31.486)	31.759 (31.759)	32.032	32.305	32.578	32.851	33.124	33.397	33.697	33.943	34.243	34.489	34.762	35.035	35.308
26.805	27.443	27.571	27.618	27.669	27.764	27.843	28.064	28.463	28.551	28.69	28.839	28.892	29.167	29.214
0+560	0+580	0+600	0+620	0+640	0+660	0+680	0+700	0+722.003	0+740	0+762.003	0+780	0+800	0+820	0+840

$R=300$   $B=35.927$   $T=170.708$   $Ly=239.147$   
 $JD2 \alpha y=53^\circ$

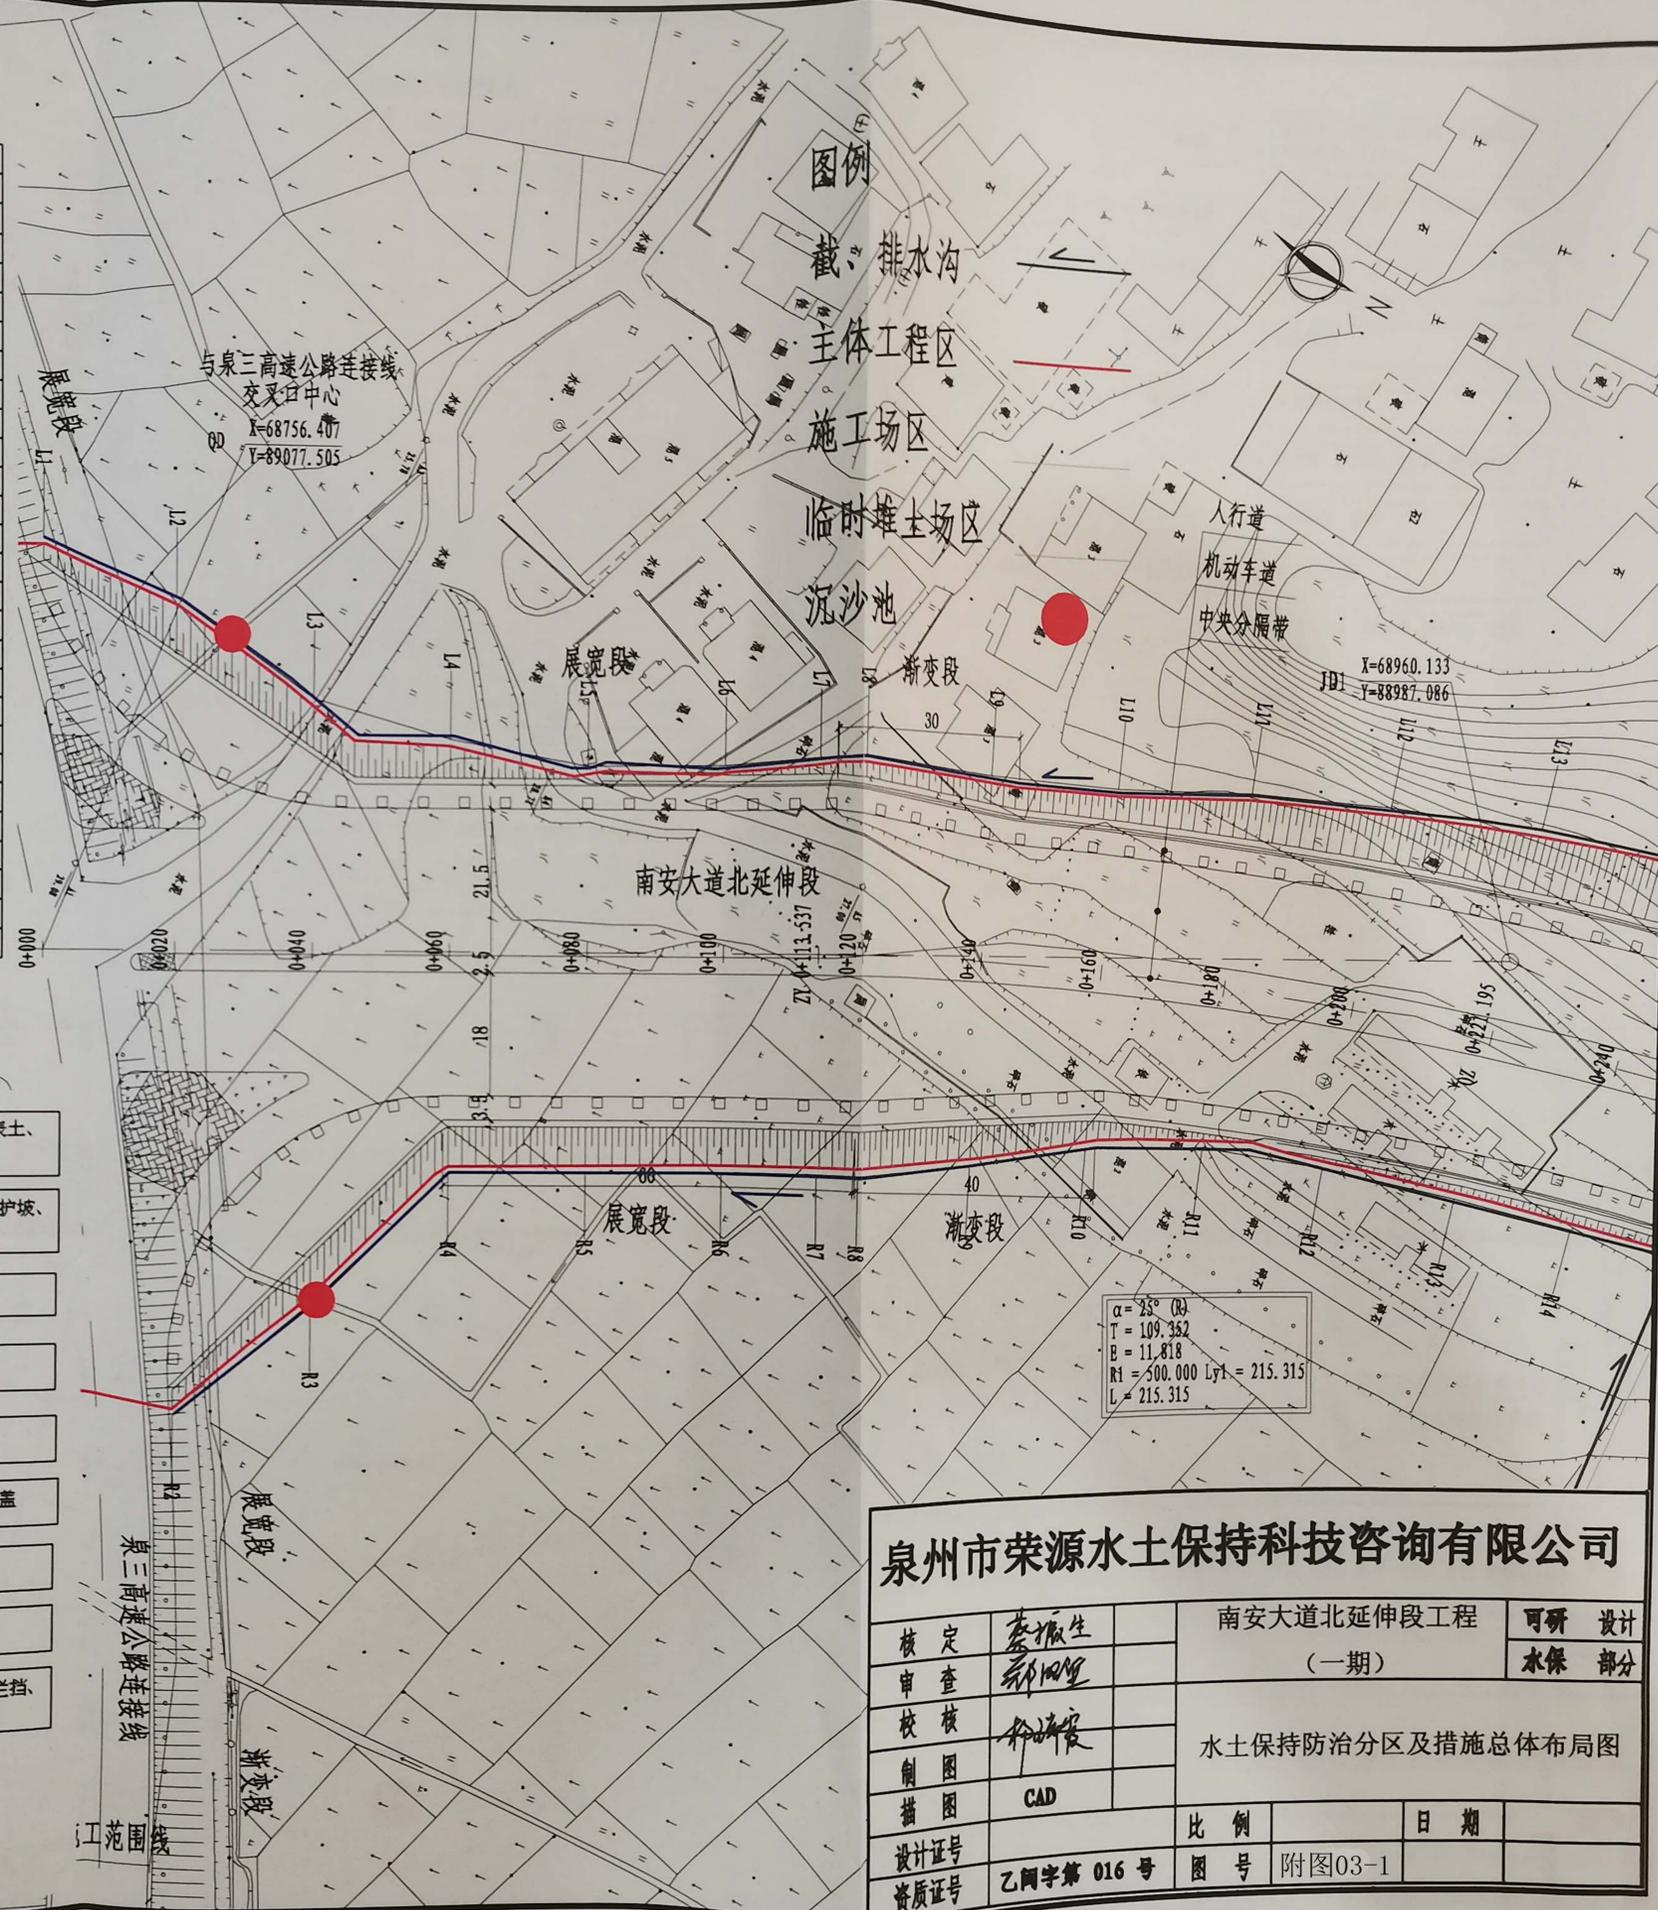
表 8-8 水土流失防治分区治理措施的工程量表

序号	措施内容	单位	主体工程	施工场	临时堆土场	合计	备注
一	工程措施						
1	土地整治	hm <sup>2</sup>	2.37	0.05	0.37	2.79	
2	剥离表土	万 m <sup>3</sup>	0.88		0.37	2.79	
3	覆土	万 m <sup>3</sup>	0.76	0.01	0.11	0.88	
4	边沟	m	416			416	主体设计
5	排水沟	m	1280			1280	主体设计
6	截水沟	m	189			189	主体设计
7	沉沙池	个	6			6	主体设计
	挖土方	m <sup>3</sup>	89.88			89.88	
	浆砌片石	m <sup>3</sup>	30.24			30.24	
	C20 砼浇筑	m <sup>3</sup>	5.40			5.40	
二	植物措施						
8	人形骨架植物护坡	hm <sup>2</sup>	0.29			0.29	主体设计
9	三维植被网护坡	hm <sup>2</sup>	1.50			1.50	主体设计
10	中央隔离绿化带	hm <sup>2</sup>	0.51			0.51	主体设计
11	树池	套	321			321	主体设计
12	直播狗牙根草	hm <sup>2</sup>		0.05	0.37	0.42	主体设计
三	临时措施						
12	塑料薄膜覆盖	m <sup>2</sup>	17900		3700	21600	
13	土质排水沟	m	1280	91	245	1616	
	挖土方	m <sup>3</sup>	1580.80	16.38	44.10	1641.28	
14	土质截水沟	m	186			186	
	开挖土方	m <sup>3</sup>	267.84			267.84	
15	土坎	m	1280			1280	
	土方	m <sup>3</sup>	320.00			320.00	
16	袋装土挡墙	m			240	240	
	土方	m <sup>3</sup>			342.00	342.00

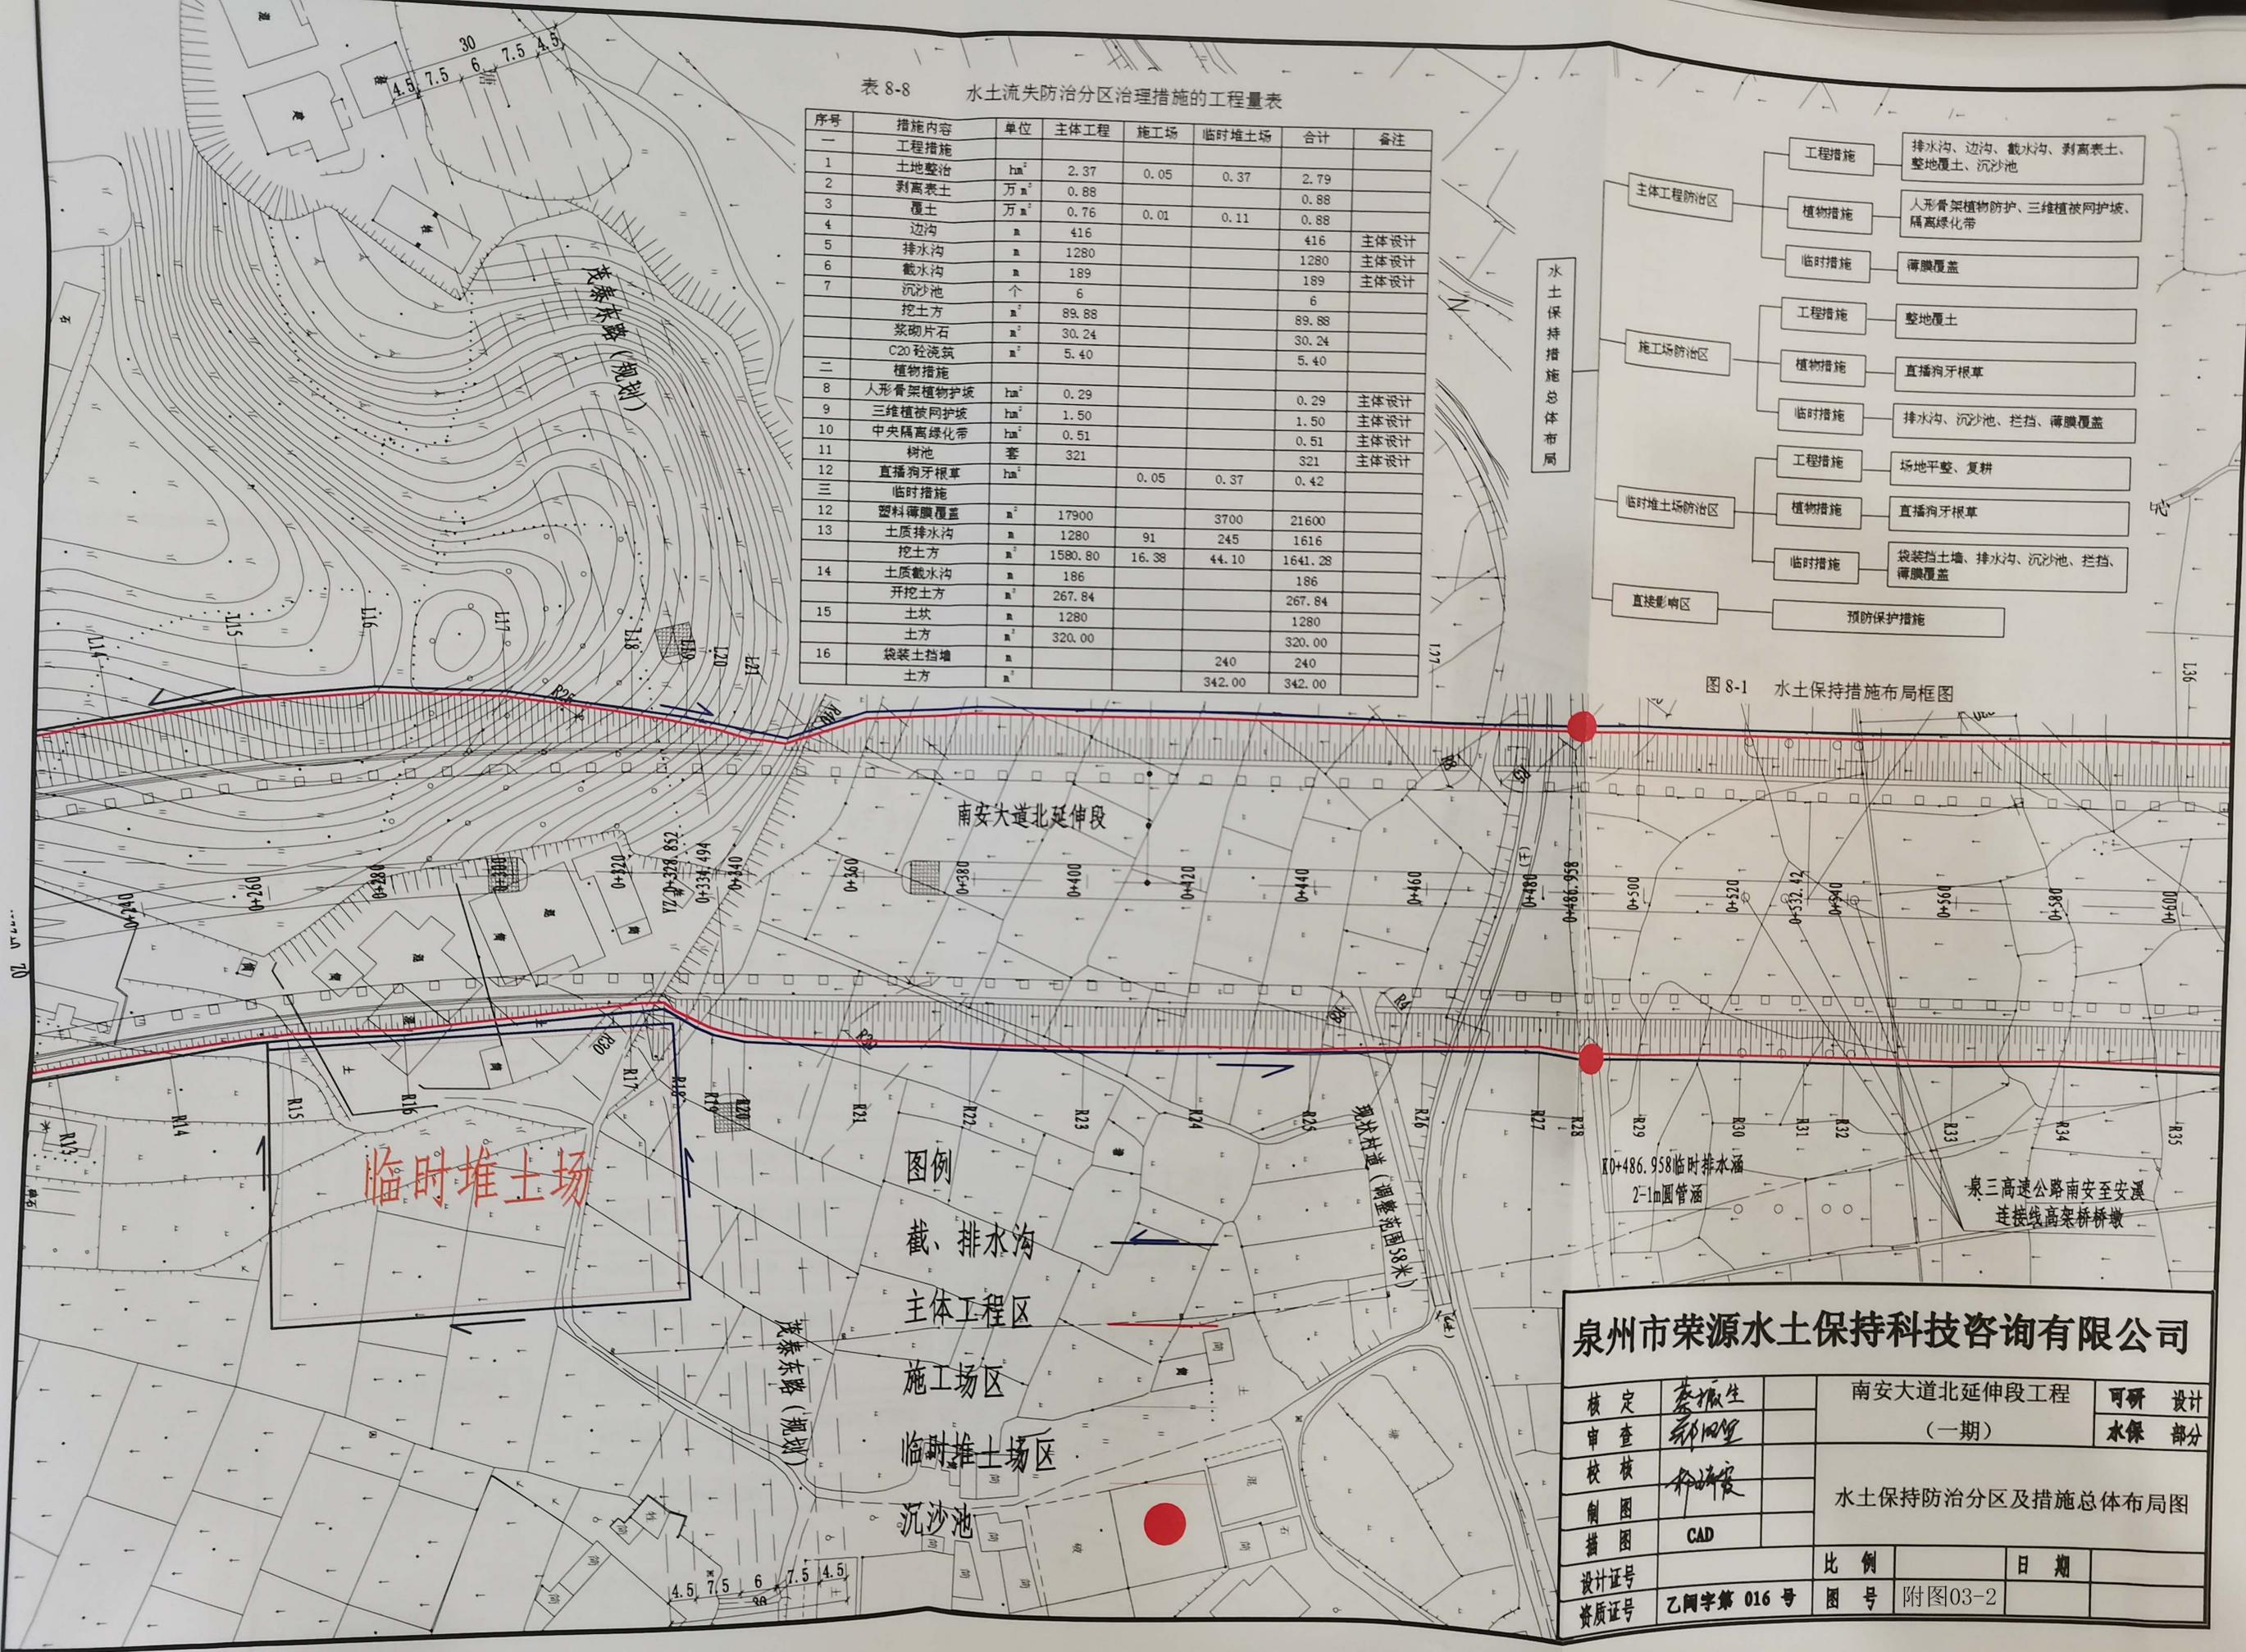
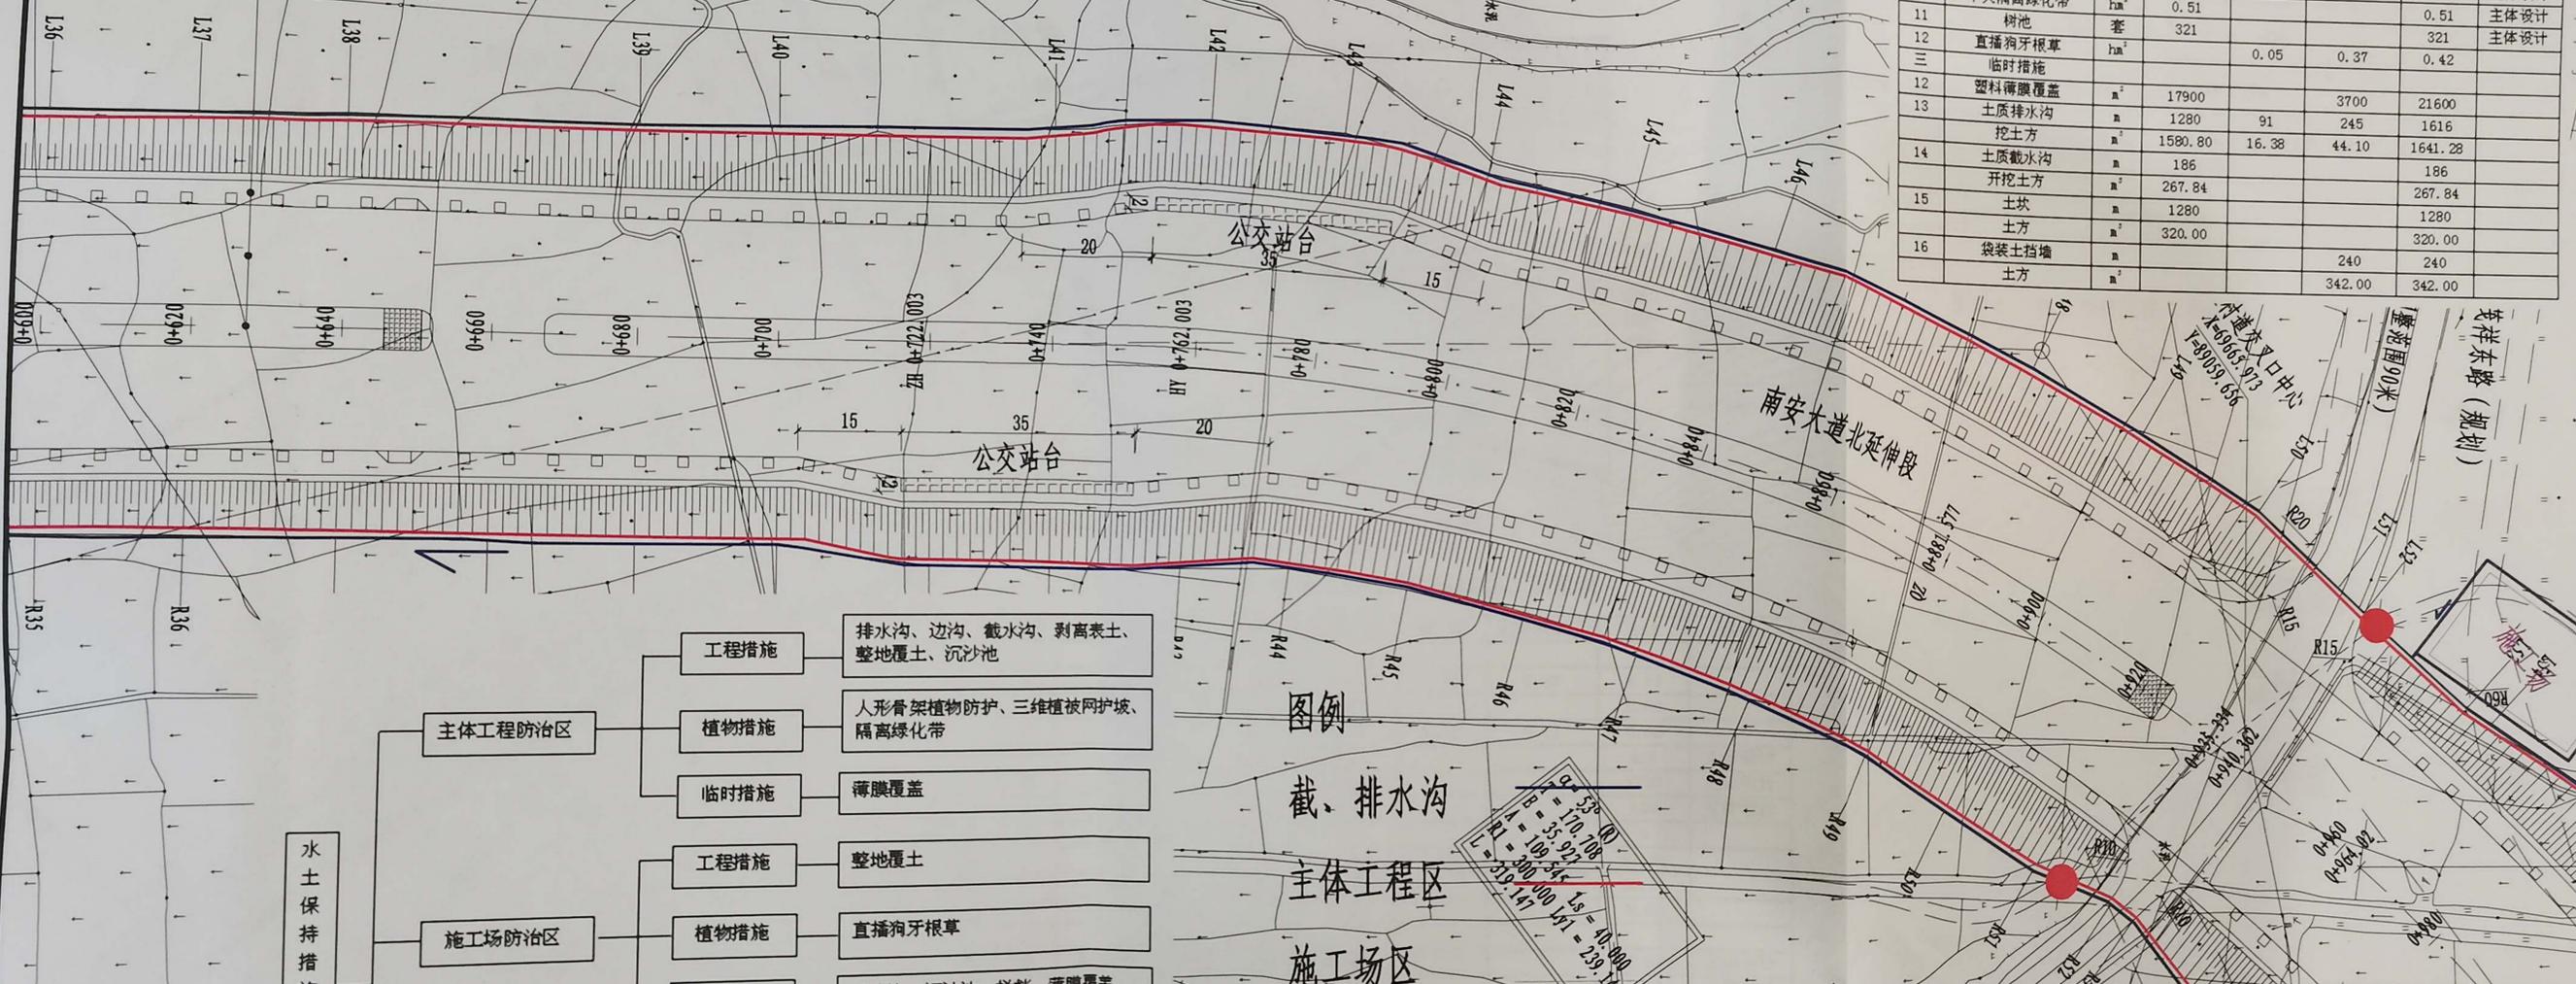
核定	蔡振生	南安大道北延伸段工程 (一期)	可研	设计
审查	郑国辉		水保 部分	
校核	李济波	水土保持防治分区及措施总体布局图		
制图				
描图	CAD	比例	日期	
设计证号		图号	附图03-2	
资质证号	乙网字第 016 号

人行道  
机动车道  
中央分隔带

截、排水沟  
主体工程区  
施工场区  
临时堆土场区  
沉沙池
